ESEMPIO DI RELAZIONE DI CONSULENZA TECNICA D'UFFICIO

Risarcimento per danni da
infiltrazione in condominio

RELAZIONE DI CONSULENZA TECNICA D'UFFICIO

OGGETTO: Risarcimento danni

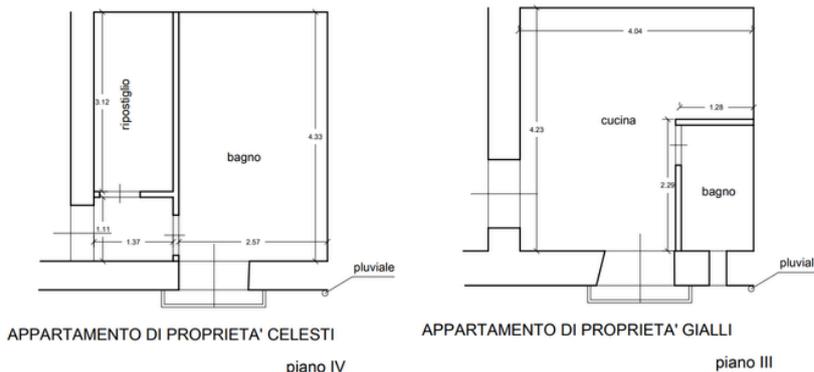
L'appartamento di proprietà dell'istante è sito in [redacted] dei [redacted], piano III. Il locale oggetto della controversia, così come rilevato e rappresentato graficamente e allegato, viene di seguito descritto:

l'ambiente in questione ha una pianta pressappoco rettangolare, il cui lato corto misura ca. m 4,04 mentre il lato lungo, misura m 4,23 circa. L'altezza dell'ambiente è di mt. 4,35 misurata al di sotto delle travi principali. All'interno di tale ambiente è ricavato un servizio igienico di dimensioni ca. 2,29x1,28 m. Dal sopralluogo è emerso che tutta la controsoffittatura in tela della cucina risultava completamente rimossa, a seguito del crollo del 9 ottobre 2019, tanto che apparivano visibili i listelli in legno posti lungo il perimetro della stanza, a cui era in precedenza inchiodata. Risultava altresì visibile tutta la struttura all'intradosso del solaio in legno, da cui emergevano alcune poutrelles rompitratta in ferro, poste evidentemente a seguito di intervento di consolidamento. (Foto 1 e 2)

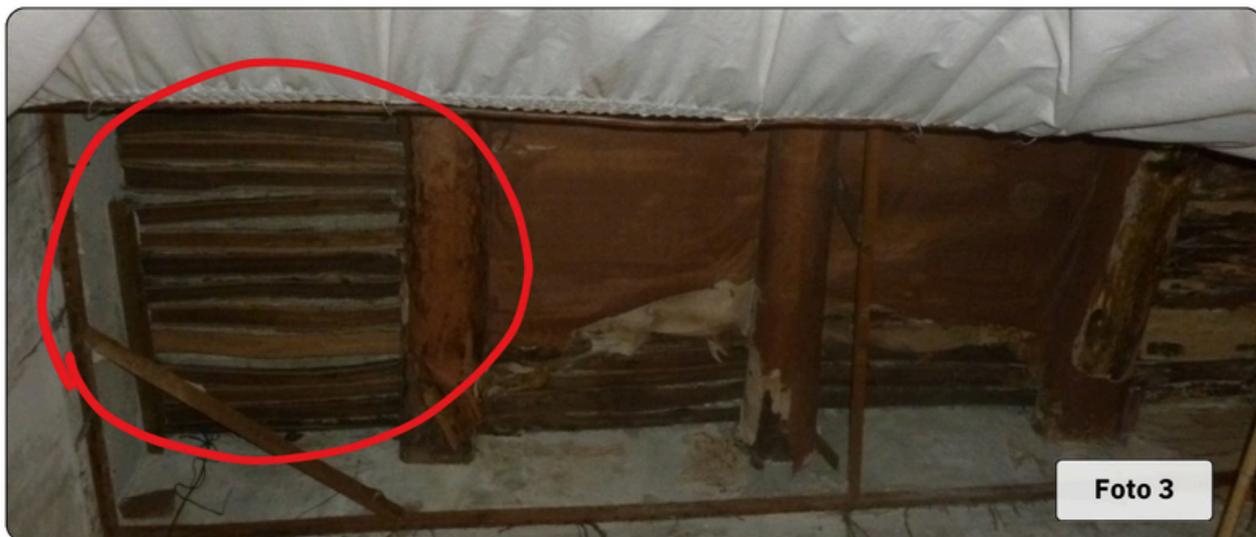
La struttura del solaio risultava composta da un'orditura semplice costituita da travi probabilmente in castagno, come prevede la tradizione costruttiva del luogo per gli edifici della stessa epoca, poste a interasse di ca. 70-80 cm, e un assito costituito da panconcelle di lunghezza pari all'interasse tra le travi, sul quale era stato realizzato in origine un battuto di lapillo. Il solaio presentava evidenti segni di degrado dovuti alla vetustà della struttura ma, in particolare, appariva ammalorato nell'angolo in corrispondenza del bagno, dove le panconcelle apparivano deformate e distaccate l'una dall'altra, lasciando intravedere il massetto, infiltrato tra esse. (foto 3)

A tale proposito va ricordato che il signor ██████ ha dichiarato che le infiltrazioni non si sono più verificate dopo la conclusione dei lavori di ripavimentazione dell'appartamento del sig. ██████i. Nella parte di solaio posta nell'angolo in corrispondenza del bagno (foto 3) si osserva che le panconcelle del solaio appaiono particolarmente ammalorate presentando deformazioni e spazi ampi tra l'una e l'altra in cui è penetrato il materiale costituente il massetto. Visto che nel restante solaio le panconcelle, seppure vetuste e con evidenti segni di fatiscenza, appaiono disposte ad arte, tali deformazioni possono far pensare a un eventuale piccolo cedimento in quel punto dovuto, per esempio, a un sovraccarico, con conseguente caduta di pietruzze nel controsoffitto sottostante, il cui peso avrebbe potuto essere causa del crollo.

Alla luce dei rilievi eseguiti e delle indagini compiute si conclude quindi che **l'origine del crollo del controsoffitto di cui agli atti di causa è da ascrivere alla realizzazione del massetto nel corso degli interventi di ristrutturazione del piano sovrastante.**

Il sottoscritto C.T.U. ritiene di aver espletato in ogni sua parte il mandato ricevuto, tuttavia sottolinea che, al fine di evitare che in futuro i danni si ripetano e si metta a rischio l’incolumità degli occupanti, come evidenziato anche nel verbale dei VV.FF., sarebbe opportuno provvedere a una verifica statica del solaio dell’intero appartamento.

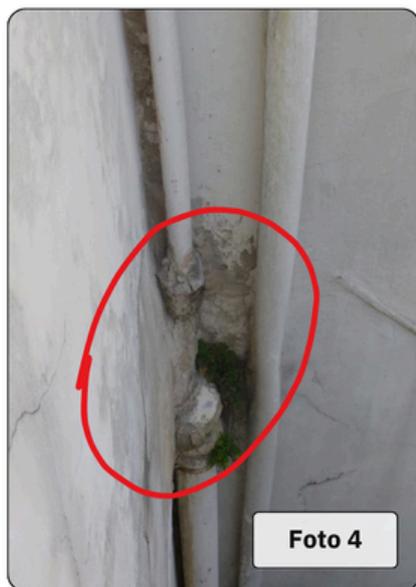
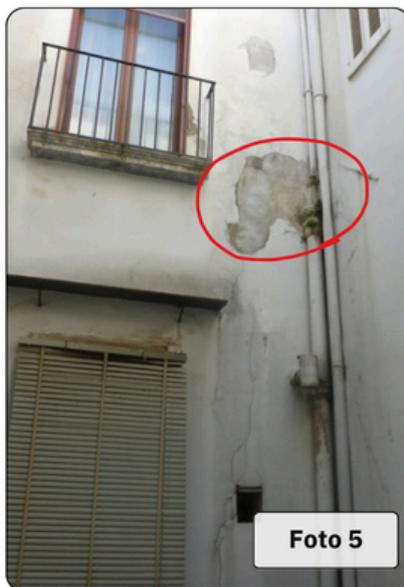
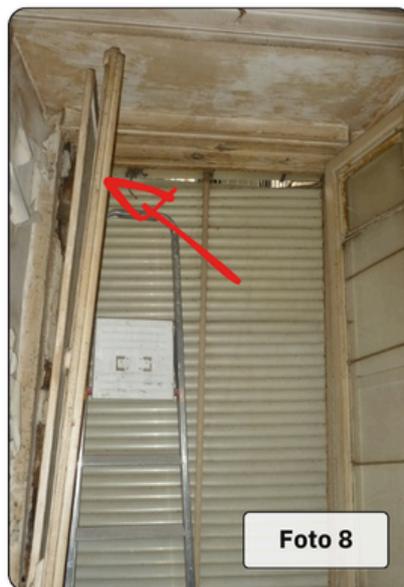
L'infisso della cucina appariva palesemente danneggiato, tanto che l'anta destra era completamente divelta dai cardini. L'intonaco del soffitto del vano-porta presentava evidenti macchie dovute a infiltrazioni non recenti. (foto n.8)

In corrispondenza della facciata del locale cucina è presente una pluviale condominiale costituita dall'innesto di due tubazioni di diametro differente: una di diametro inferiore proveniente dal piano superiore e una di diametro maggiore posta in corrispondenza dell'appartamento dell'attore, in cui questa si innesta. (foto n. 4) Proprio nel punto di innesto tra i due canali è presente una vistosa macchia che evidenzia un intervento di rappizzo dell'intonaco. (foto n. 5).

Del resto il crollo è avvenuto nel 2019, alcuni anni dopo il cessare delle infiltrazioni lamentate. Inoltre, il sig. ██████ ha più volte dichiarato che non è stato effettuato dal condominio alcun intervento di riparazione delle condotte pluviali ma unicamente un rappezzo dell'intonaco e, nonostante questo, le infiltrazioni non sono continuate. In merito al danno riscontrato sull'infisso della cucina, bisogna dire che l'uscita dai cardini è un evento frequente nel caso di serramenti in legno non sottoposti a opportuna manutenzione nel corso degli anni, per cui può essersi determinato in maniera indipendente dalle infiltrazioni provenienti dalla vicina pluviale. (foto 8)

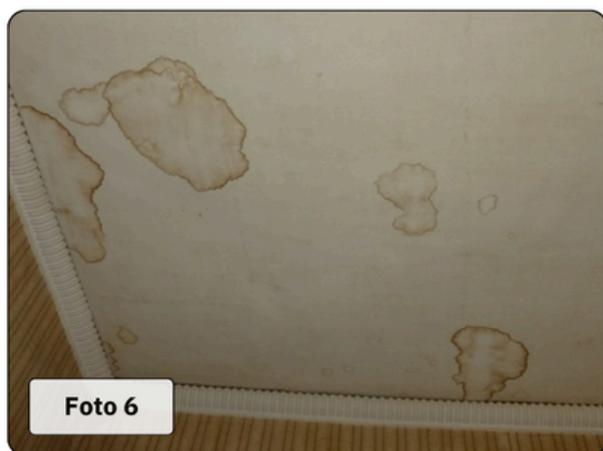
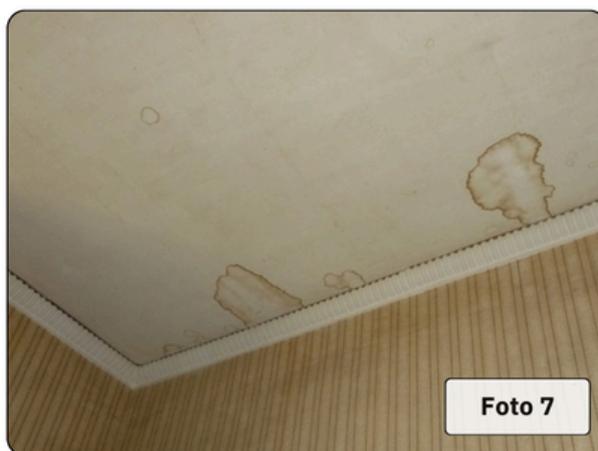
Il sopralluogo ha consentito di accertare che nei luoghi oggetto della causa esistono degli evidenti segni di degrado, come descritto sopra; l'esame degli stessi e la documentazione fotografica hanno rilevato che le macchie dovute alle infiltrazioni lamentate risultano essere alquanto asciutte. Non essendo quindi più in atto le infiltrazioni, la ricerca delle origini dei danni è stata possibile unicamente sulla scorta del rilievo e dei reperti fotografici disponibili. I danni lamentati consistono nel crollo della controsoffittatura di tutto l'ambiente cucina e bagno, tanto che la struttura del solaio risulta scoperta, e nel danneggiamento dell'infisso, di cui una delle ante risulta uscita dai cardini. Nel corso del sopralluogo si sono riscontrate però altre macchie di umidità, anche queste ormai asciutte, presenti sul controsoffitto degli altri locali. (foto 6 e 7)
